# INFORME SOBRE LOS EFECTOS DEL TEMPORAL DE VIENTOS Y LLUVIAS EN EL CLUB DE GOLF CACHAGUA

## 1. Antecedentes

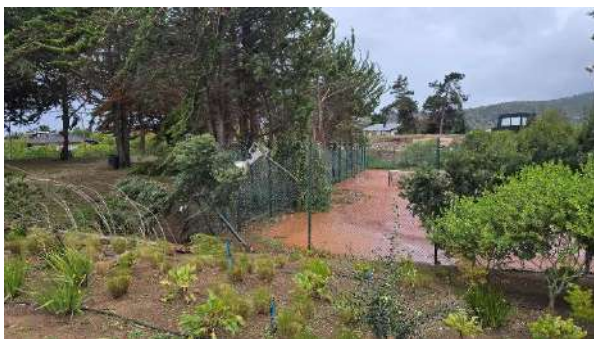
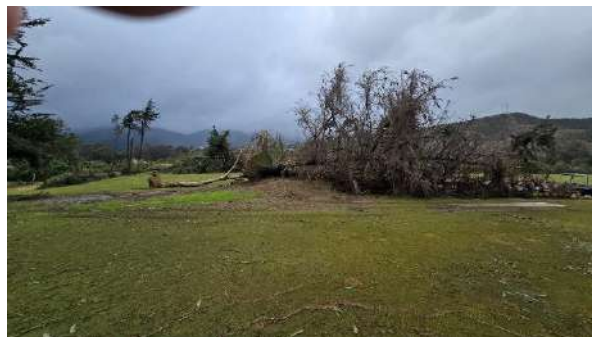
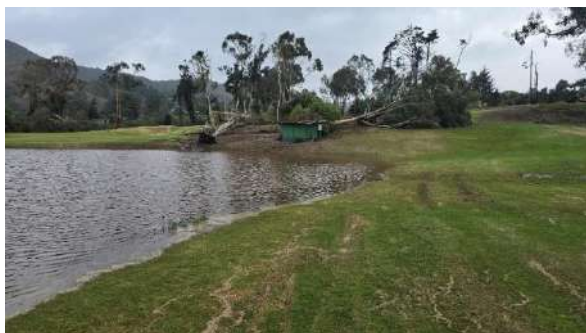
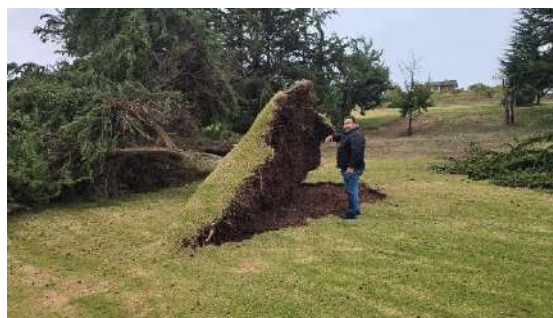
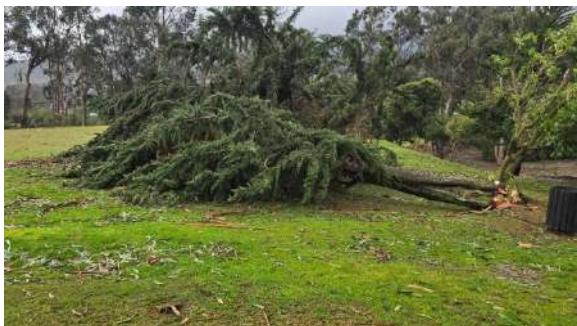
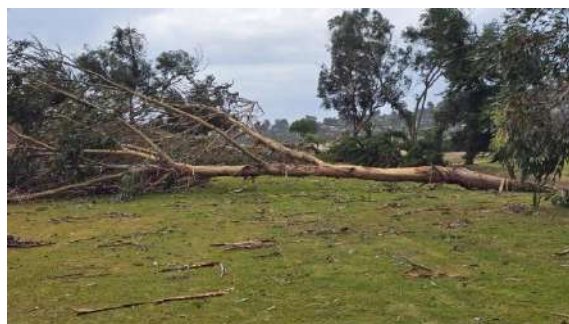
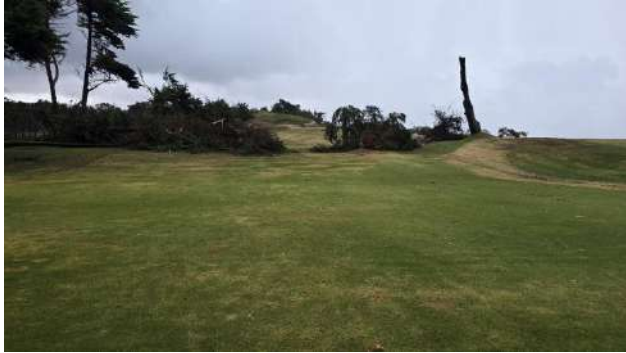
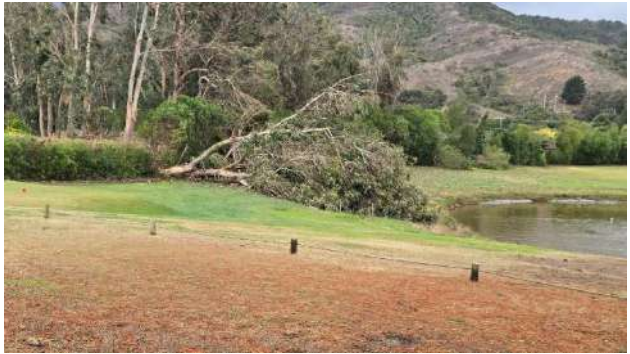
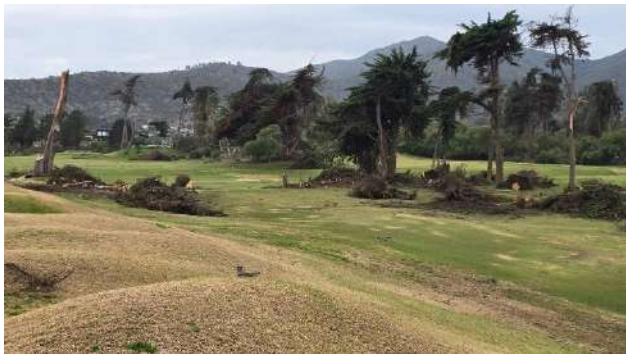
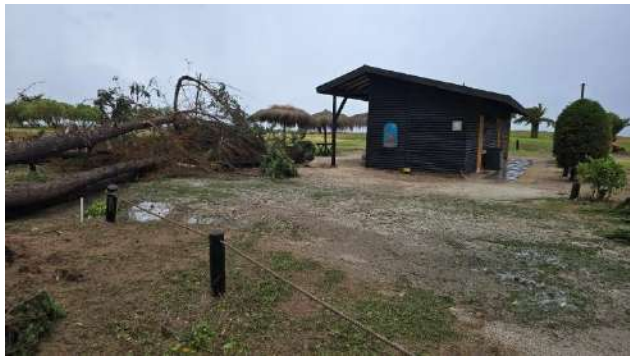
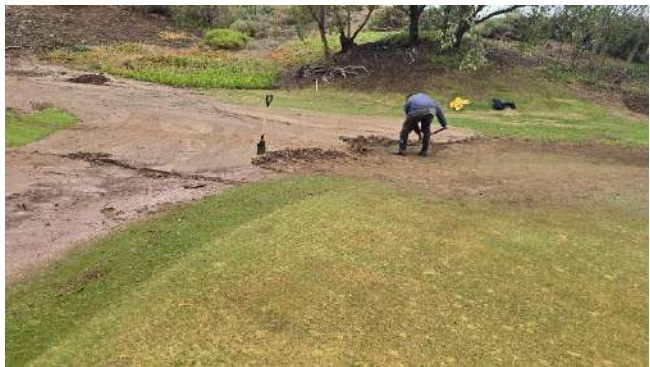
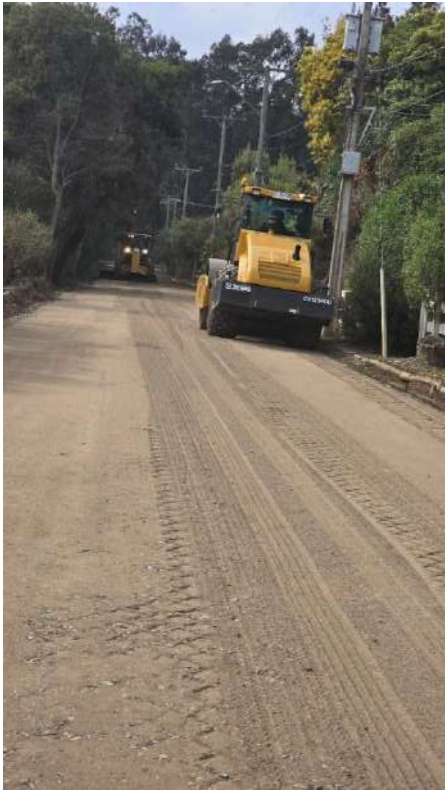
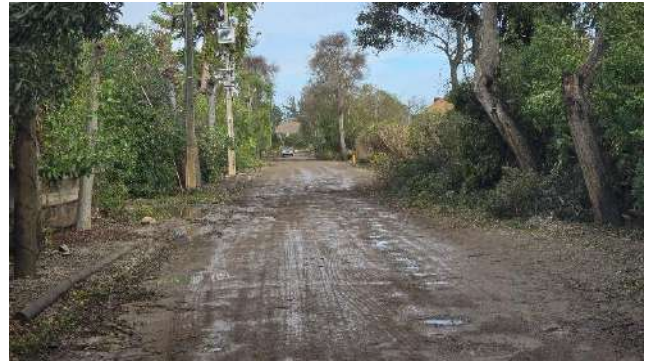
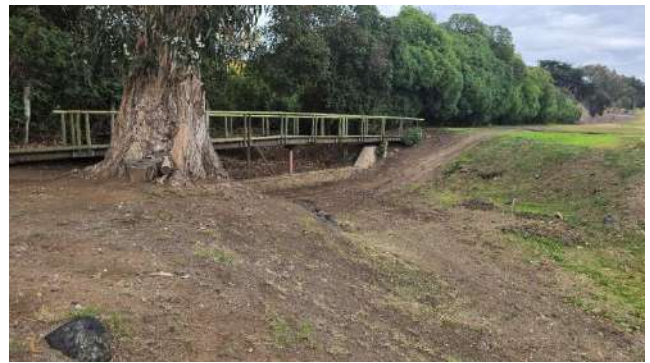
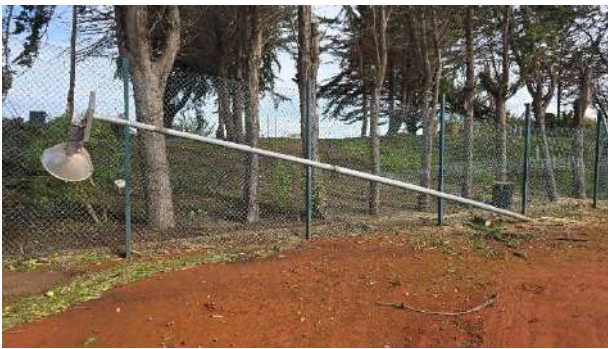
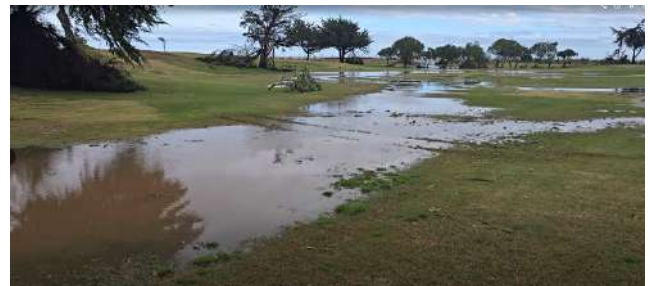
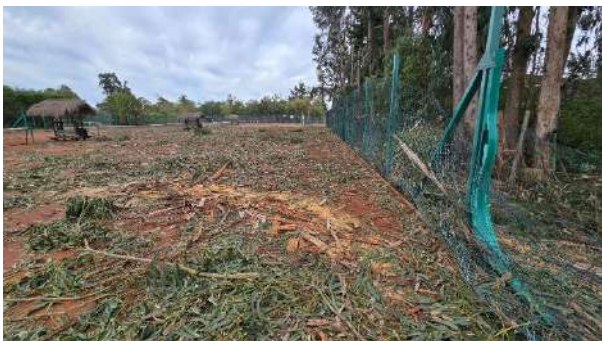
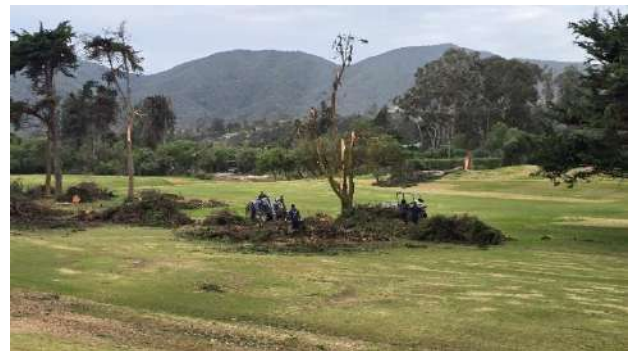
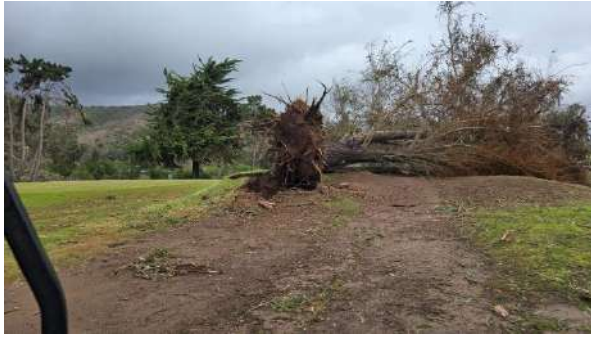
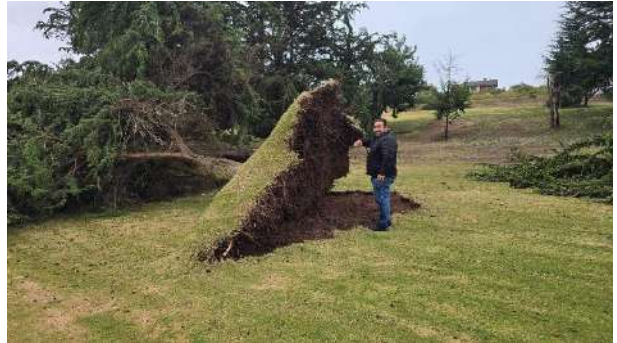
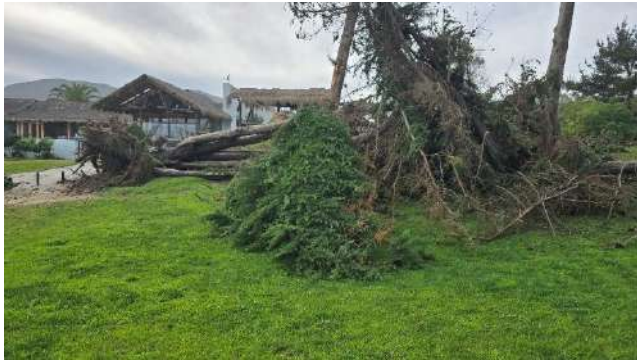
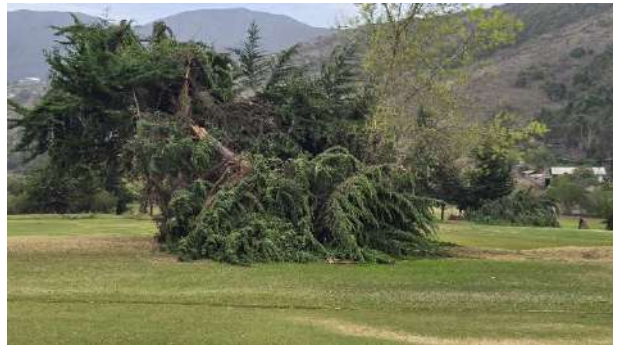
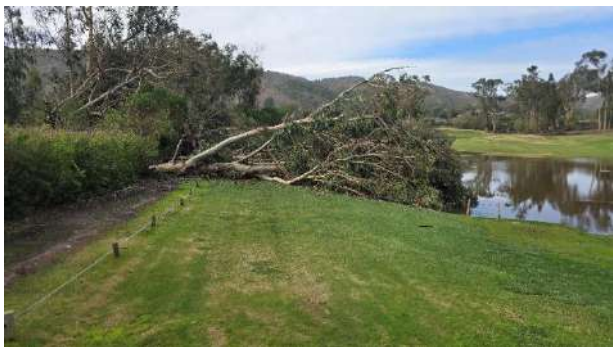
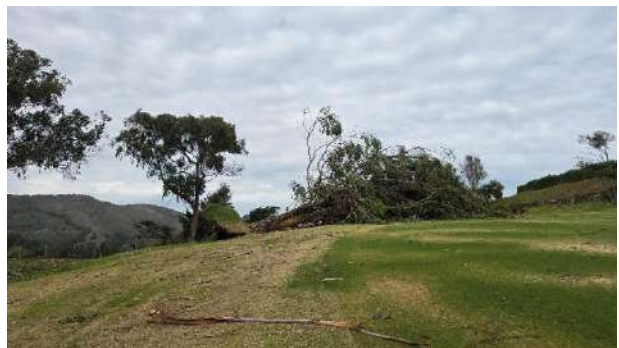
**Algunas imágenes de los efectos del temporal y proceso de recuperación.**
